# 135° 표준갈고리 작업성 향상을 위한 철근보강클립(RCC장치) 개발과정 및 현장적용 성과분석

2021. 11.

(주)계룡건설산업 과장 김은영, 과장 송화준, 부장 박경언

CH구조&건설기술 대표 김용주

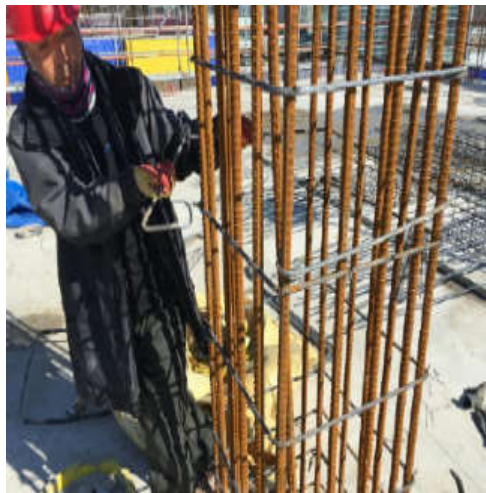
[① : 옆에서 끼워서 하는 방법]

- 2005년 이후 띠철근에도 SD500(고강도 철근) 사용이 허용되면서 ①방법은 작업하기 어려움
- ① 작업이 용이하지 않는 경우, ② 방법을 사용함(주철근 조립후, 상부에서 끼워넣는 방법)

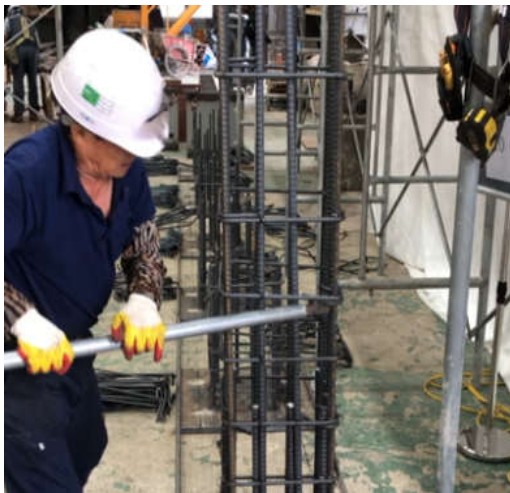
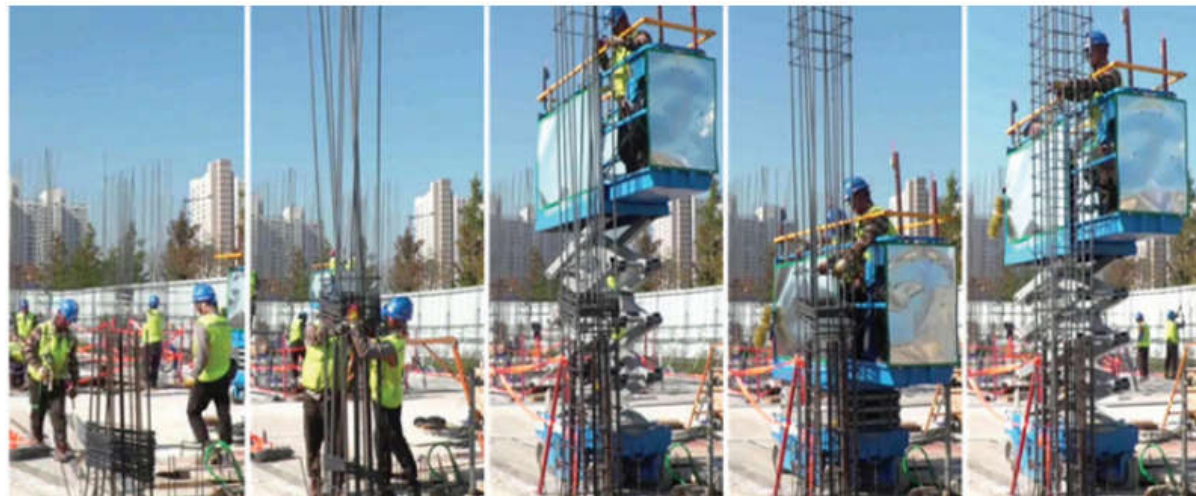
[② : 상부에서 끼우는 방법]

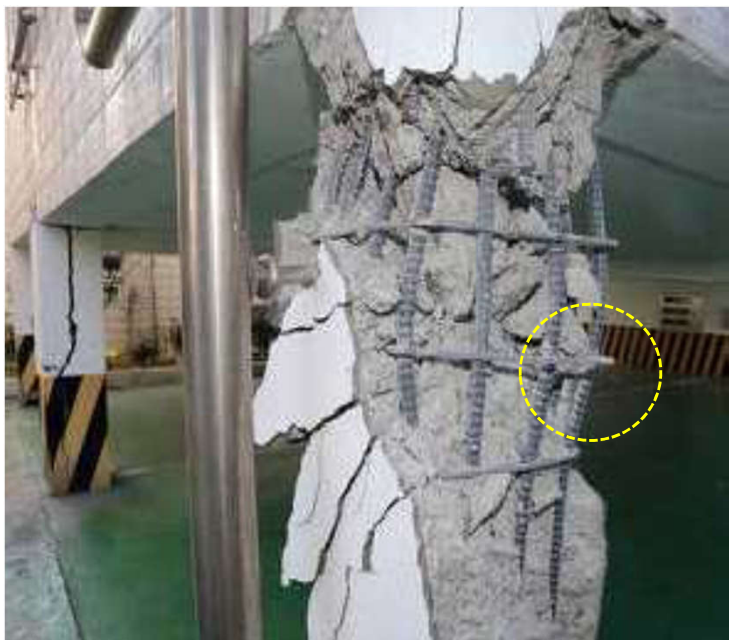
[표준상세 미준수에 따른 피해 사례 - 포항 지진]

■ 임의 시공으로 90° 갈고리 배근

- 갈고리 풀림에 따른 주근 조기 좌굴, 기둥 파괴로 심각한 피해 발생
- 시공성 개선 및 구조성능 보장을 위한 대체시공 상세 필요

시공성 개선 및  
구조성능이 보장되는  
대체 시공 상세 필요

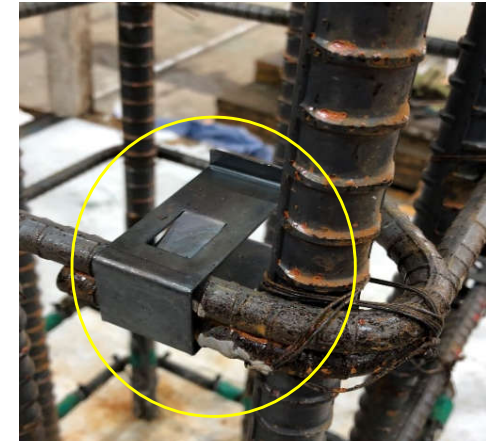
설치 형상

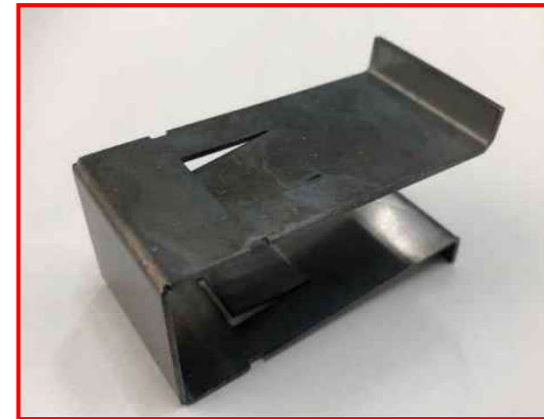
[철근보강클립 사진]

- 철근보강클립은 2개의 철근을 묶는 클립형상을 유지하기 위한 『ㄷ』자 형상
- 철근 삽입 시 분절 처리된 클립의 두 다리가 탄성거동을 하여 벌어짐
- 띠철근에 밀착되어 띠철근 수직방향 탈락이나 풀림을 억제할 수 있도록 제작됨

재료는 탄력성을 유지하면서, 쉽게 삽입될 수 있도록  
스프링 강재를 열처리한 **고탄성 재료**를 사용하여 제작

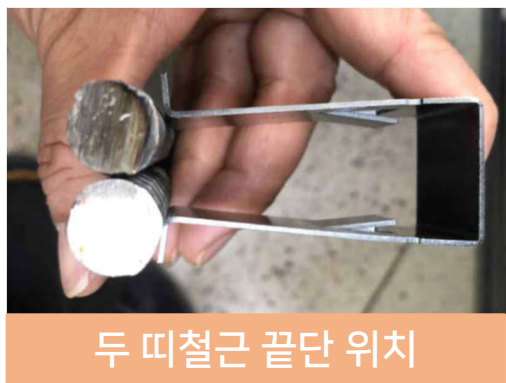
두 띠철근 끝단 위치

① 밀어넣기

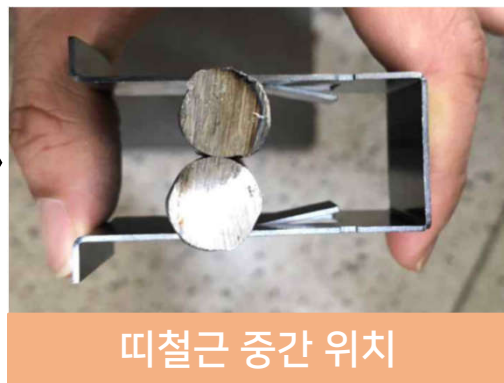
띠철근 중간 위치

② 클립 벌어짐

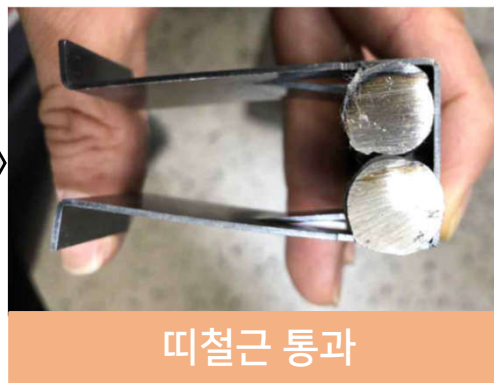
띠철근 통과

③ 최종 다리 물림

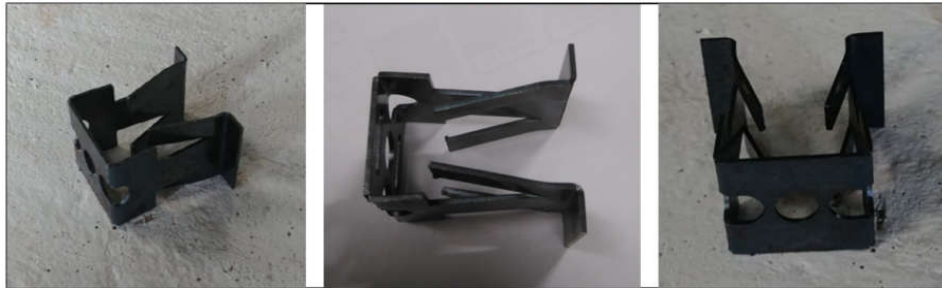
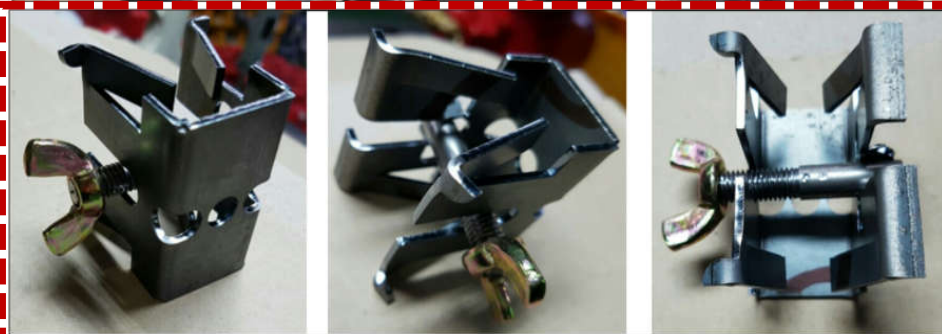
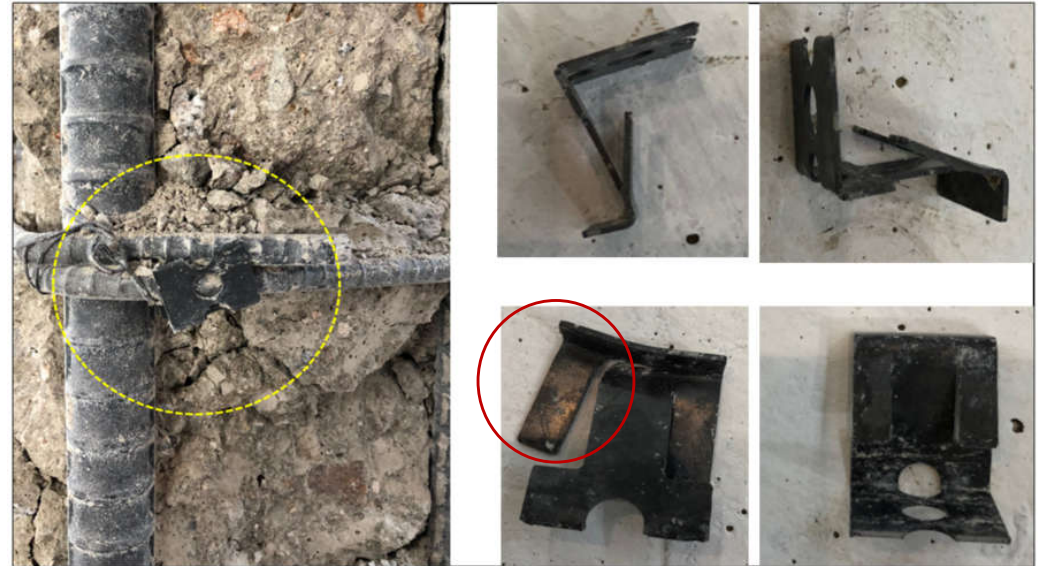
➤ 예비실험결과, 외부 날개에서 찢겨져 나감

➡ 형상 보강 필요 : 날개 안쪽으로 변경

➡ 나사식 클립은 나사선 추가를 위해  
판두께가 두꺼워져 비실용적 : 개발과정에서 제외

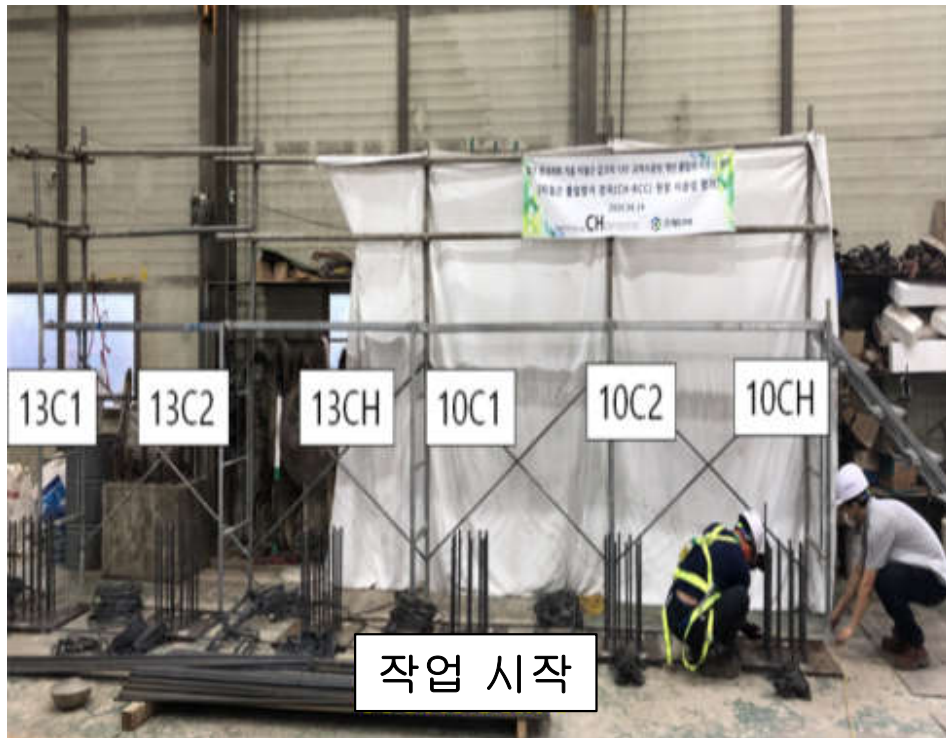
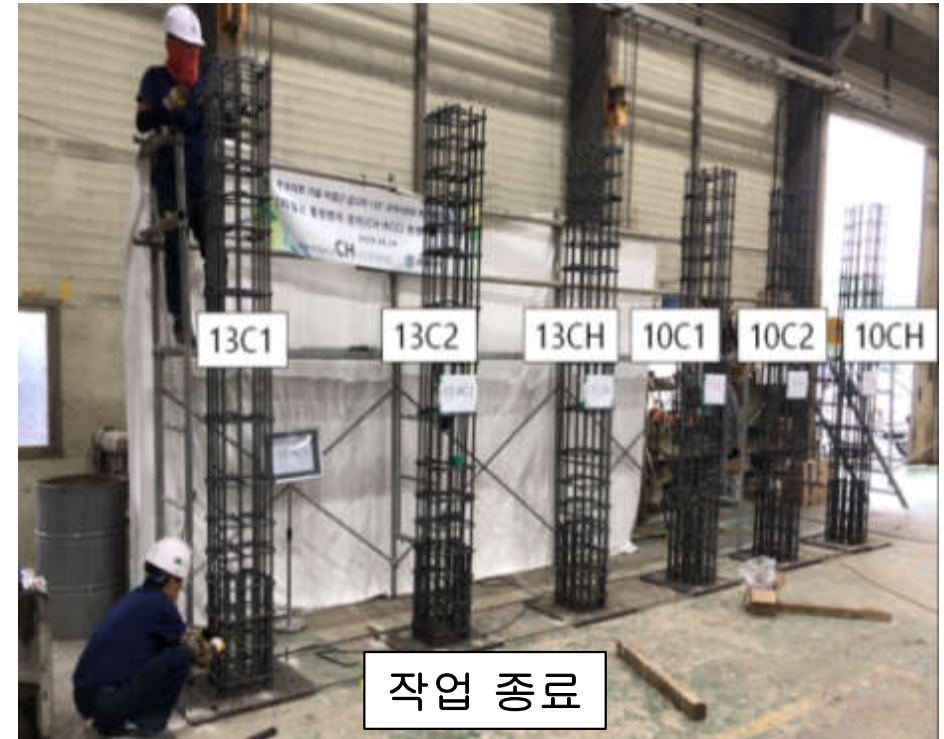
#### 시공성 평가 (작업시간 비교)

- 중저층 건축물에 주로 사용되는 기둥인 0.4m×0.4m×3.0m 선정
- 실제 현장 기둥 배근 상태와 동일하게 투입되는 자재 및 장비를 파악하여 적용
- 시공성 평가는 기둥 1개 전체를 배근 완료하는 시간으로 평가

- 철근보강클립 사용할 때, 135° 표준갈고리의 방식과 비교할 때 1/2 시간단축 가능한 것으로 확인
- 배근작업 완료후 갈고리 상태 및 피복콘크리트 유지 상태 또한 우수하였음
- 철근보강클립 작업할 때 매우 작업이 쉽다는 의견 청취

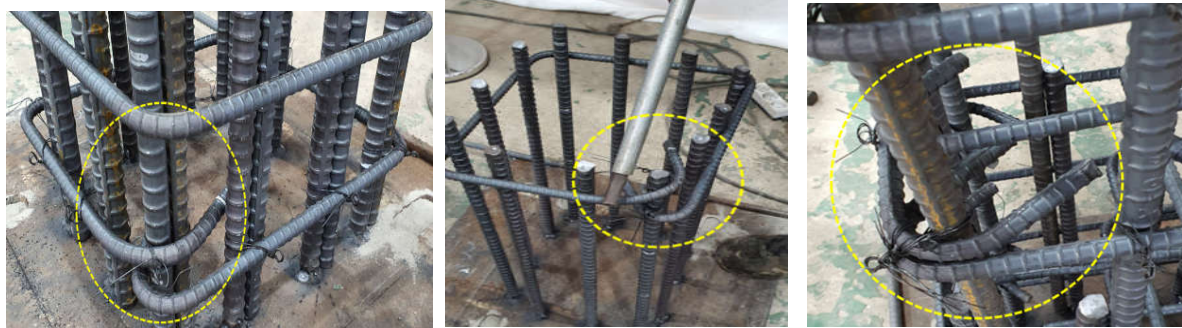
띠철근 D13의  
갈고리 135°  
절곡 품질 상태

➤ 띠철근 D13 경우,  
피복두께 미확보, 주철근과  
이격상태 등 품질상태  
불량

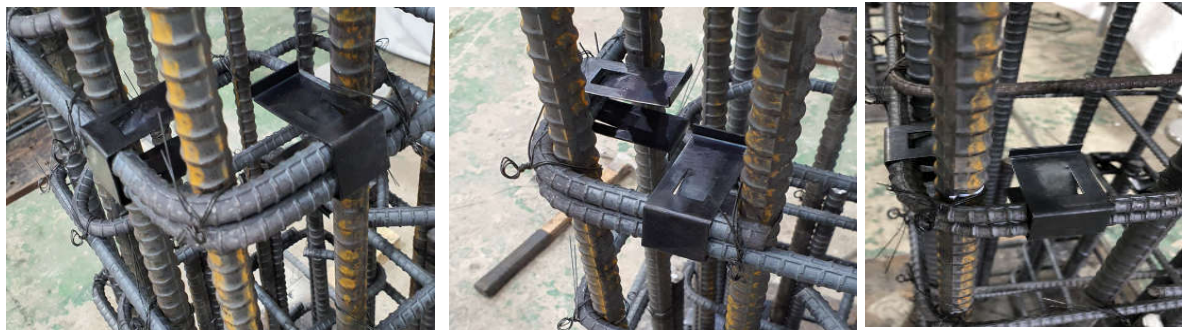
클립 사용시  
갈고리 품질 상태

➤ 철근보강클립(RCC장치) 적용시, 갈고리 상태 및 피복 콘크리트 유지 상태 매우 양호

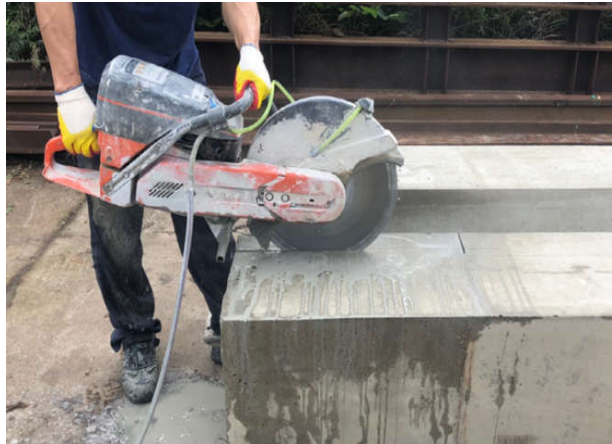
컷팅 선

➤ 철근보강클립(RCC장치)를 결속한 위치에 컷팅기를 이용하여 기둥 단면을 컷팅

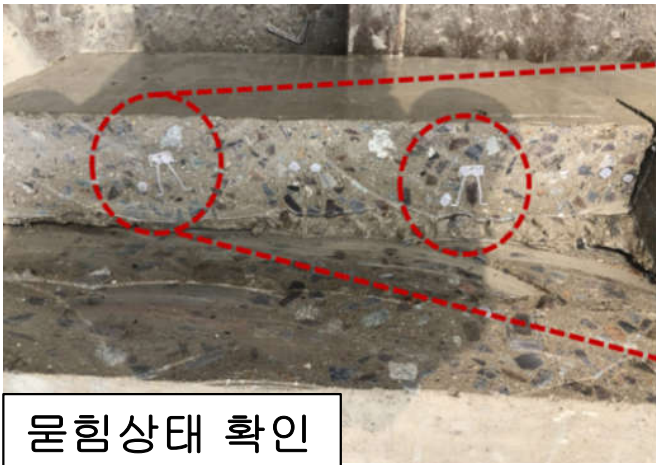
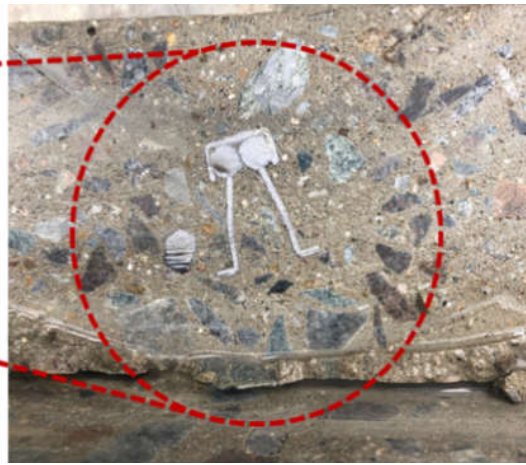
문힘상태 확인

➤ 확인결과, 매우 충실하게 문혀 있는 것을 확인

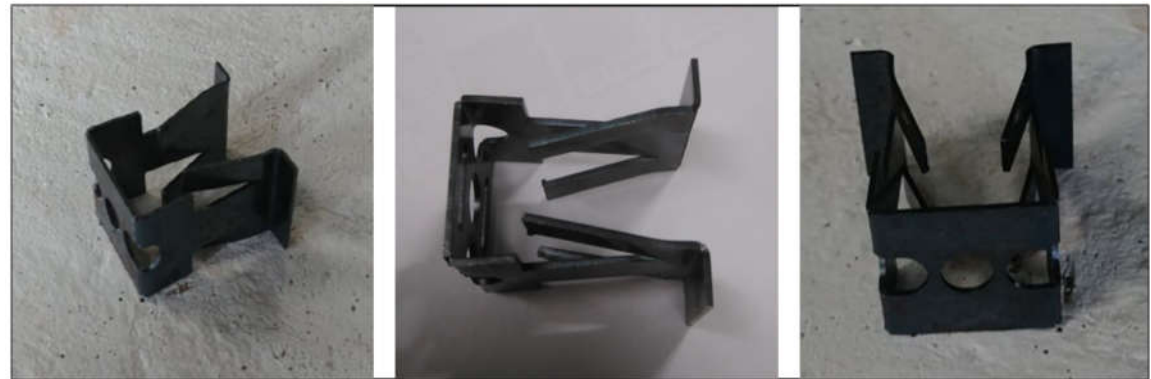
- 실제, 성능에 미치지 못하는 클립(예비성능실험에서 실시한) 적용사례 1개 현장 발견
- 성능 검증되지 않은 유사 특허도 1개 확인
- 각종 학회 논문에 철근보강클립 모든 사양 공개로 유사품 발생할 소지가 많음

예비성능실험시 사용한 클립  
(성능 미달)
